Analiza uszkodzeń oraz metody naprawy elewacji na przykładzie budynku z początku XX wieku

Analysis of damage and methods of repairing the facade on the example of a building from the beginning of the 20th century

DOI: 10.15199/33.2022.03.08

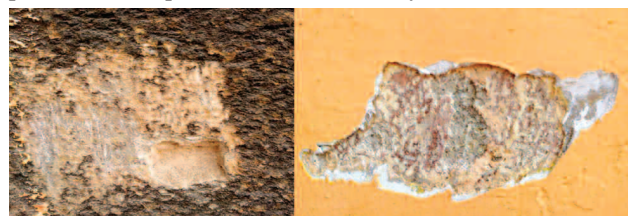
Fot. 1. Odkrywki na elewacji frontowej [4]

Tynki elewacyjne w kamienicy przy ul. Śniadeckich w Poznaniu miały liczne uszkodzenia, które zostały dokładnie zinventaryzowane z wykorzystaniem programów numerycznych ArchiCAD, Artlantis, ZWCAD PRO. Strefa przygruntowa do wysokości cokołu, szczególnie na elewacjach podwórzowych budynku, miała widoczne ślady zawilgocenia. W okolicy niesprawnych instalacji kanalizacji deszczowej (w strefie przyziemia) stwierdzono ubytki tynków na dużej powierzchni, aż do warstwy cegły. Objawami zawilgocenia na zewnątrz i wewnątrz budynku były zdiagnozowane: odparzenia tynków, odspojona zaprawa, wysolenia i ogniska pleśni. Zawilgocenie konstrukcji murowych potwierdziły badania

wykonywane dwiema metodami – niszczącą za pomocą wagosuszarki i nieniszcząco za pomocą mikrofalowego miernika wilgotności typu Trotec T610. Stwierdzony poziom wilgotności był na poziomie średnim i wysokim (wyniki pomiaru wilgotności metodą dielektryczną wynosiły > 80 jednostek, a wogowo-suszarkową 6 – 11%).

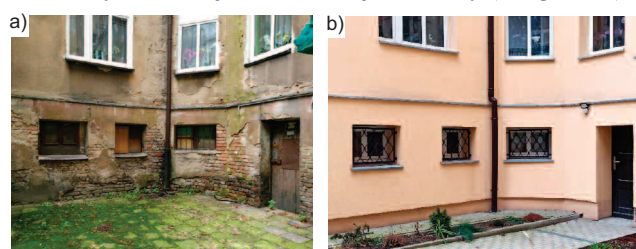
Fot. 2. Ściany przyziemia: a) przed remontem [4]; b) po remoncie
Photo 2. The walls of the basement: a) before renovation [4]; b) after renovation

Proces naprawy cokołów elewacji kamienicy rozpoczęto od oczyszczenia powierzchni za pomocą piaskowania oraz wykonania uszczelnienia przez natrysk związkami nieorganicznym o strukturze chemicznej cementu. Nanocement, jak podaje producent, tworząc nowe struktury stabilne termodynamicznie, reaguje czynnie ze związkami niestabilnymi znajdującymi się na powierzchniach murowanych, jak również na granicy ziaren kryształów i kruszyw (wypełniaczy) w tzw. strefach międzyfazowych [9]. Rozwiązanie to zapewniło ochronę przed działaniem czynników atmosferycznych, a struktura muru została uszczelniona i uzyskała odpowiednią wytrzymałość. Ochrona przed działaniem degradujących czynników środowiskowych jest szczególnie istotna w przypadku części budynku, do których ograniczony jest dostęp promieni słonecznych i bez odpowiedniej cyrkulacji powietrza. Tak było w przypadku podwórzowych elewacji analizowanej kamienicy (fotografia 2).

po ok. sześciu miesiącach od naprawy elewacji (fotografie 2, 3), stwierdzono, że wykorzystane sposoby renowacji oraz materiały zostały odpowiednio dobrane do warunków środowiskowych, eksploatacyjnych i stanu technicznego obiektu.

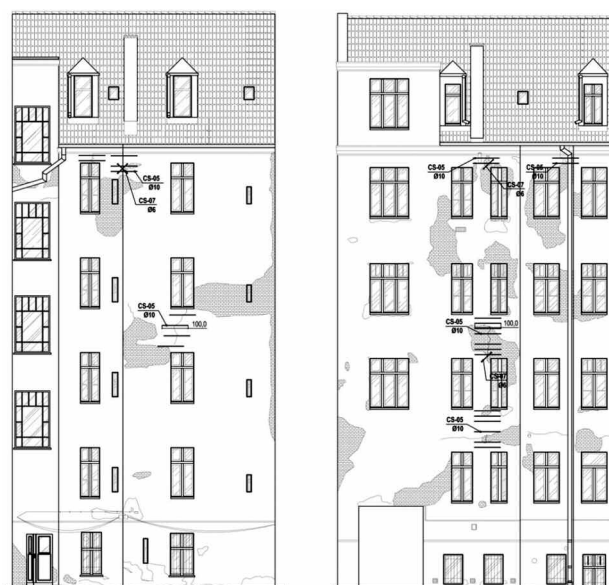
Na elewacjach budynku zinventaryzowano pęknięcia. W celu ich naprawy zastosowano technologię wklejanych prętów stalowych o spiralnym splocie, która polega na montażu odpowiednio dobranych prętów typu spiralnego i zatopieniu ich w zaprawie znajdującej się we wcześniej wyfrezowanych szczelinach zgodnie z określoną w projekcie lokalizacją i wymiarami. Oznaczenia pęknięć i rodzaj zastosowanej naprawy pokazano na rysunku [5].

Wzmocnienie elewacji ścian zewnętrznych od strony podwórza [5]
Strengthening external walls – elevations from the courtyard [5]

W procesie naprawy wykorzystano pręty zbrojeniowe [2] o średnicy 6 i 10 mm oraz niekurczliwe, elastyczne, szybko wiążące zaprawy wykonane na bazie cementu. Zaprawy te zostały specjalnie zaprojektowane do współpracy z prętami zbrojenia. Duża wytrzymałość stali oraz spiralny kształt zbrojenia, w połączeniu z odpowiednim zaczynem, zapewniają efektywne wzmocnienie, przenoszące naprężenia rozciągające w murze przy jednoczesnej znacznej odkształcalności konstrukcji. W przypadku rys o niestabilizowanej szerokości rozwarcia oraz wilgotnych, mokrych i przewodzących wodę zastosowano poliuretanowe żywice iniekcyjne, charakteryzujące się el-

stycznością, dużą wytrzymałością na ścinanie oraz odpornością na oleje, sól, wodę, a także na czynniki atmosferyczne. Żywice poliuretanowe występują w wersji jednoskładnikowej i dwuskładnikowej. W stwierdzonych rysach zastosowano obie wersje żywic. Jednoskładnikowe charakteryzują się szybkim spienianiem pod wpływem wody, natomiast dwuskładnikowe są wolno spienialne i wykazują mały przyrost objętości. Z tego powodu w rysach mokrych zazwyczaj najpierw wykonuje się iniekcję w celu związania wody lub czasowego uszczelnienia wycieków wytwarzającą się pianą, a następnie wykonuje się iniekcję żywicą dwuskładnikową tworzącą elastyczne i wytrzymałe wypełnienie [6, 7, 8].

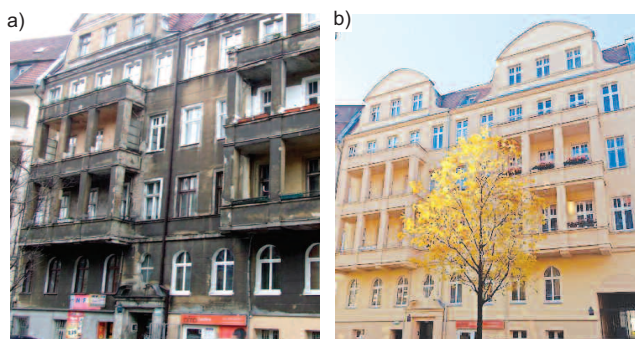
Fot. 3. Elewacja: a) przed remontem [4]; b) po remoncie
Photo 3. Elevation: a) before renovation [4]; b) after renovation

Z powierzchni elewacji wysoko położonych usunięto fragmenty zdegradowanych tynków oraz resztę powierzchni oczyszczono ze zmian mykologicznych gorącą parą wodną z zastosowaniem środków chemicznych. Tak uzyskaną powierzchnię pokryto tynkiem renowacyjnym oraz pomalowano farbą o oryginalnej kolorystyce zgodnie z wytycznymi uzgodnionymi z projektantem. Wykorzystano farbę na bazie spoiw silikatowych, o dużej paroprzepuszczalności oraz odporną na uszkodzenia eksploatacyjne, zapewniającej powierzchni ochronę przed negatywnym oddziaływaniem zmiennych warunków atmosferycznych i substancji agresywnych oraz powstawaniem wysoleń i zabrudzeniem, na co szczególnie narażone są budynki w otoczeniu miejskim. Narożniki górne i dolne otworów w elewacji wzmocniono diagonalnie ułożonymi pasami siatki zbrojącej z włókna szklanego. Ponadto odtworzono dekorację sztukatorską – uzupełniono ubytki, wklejano nowe odlewy sztukatorskie oraz wykonano rekonstrukcję gzymśów metodą ciągnioną (fotografia 3).
