## **OPINIA TECHNICZNA**

**Dotycząca badań i oceny stopnia rozprzestrzeniania ognia układów dachowych z instalacją fotowoltaiczną w warunkach pożaru**

NUMER: 01416/24/Z00NZP

Tytuł pracy:      Opinia techniczna dotycząca oceny w zakresie stopnia rozprzestrzeniania ognia układów dachowych z instalacją fotowoltaiczną w warunkach pożaru

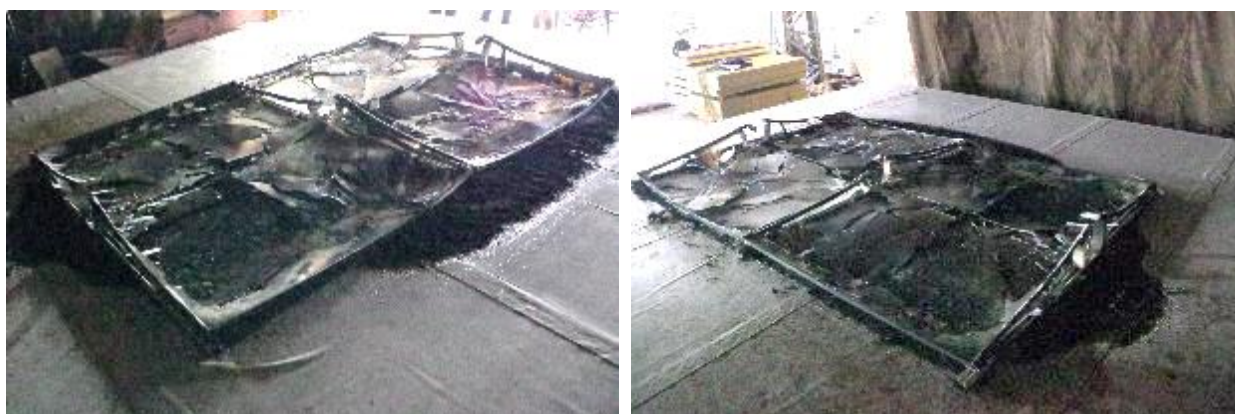
W przypadku UKŁADU 1 zniszczenia materiału izolacyjnego objęły w pełni górną warstwę płyt z wełny mineralnej umieszczoną bezpośrednio pod membraną dachową. Dalej na skutek procesu tlenia w trakcie badania zniszczeniami objęte zostały płyty dolnej warstwy, ale proces ten zatrzymał się na głębokości około 40 mm. Maksymalna głębokość zniszczeń wyniosła łącznie 170 mm (130 mm w górnej warstwie i 40 mm w dolnej). Warstwa paroizolacji oraz konstrukcja nośna dachu z blachy trapezowej nie uległy zniszczeniu. Na fotografiach 4 – 11 pokazano zniszczenia dachu w UKŁADZIE 1 w poszczególnych warstwach.

Fot. 4 Zniszczenia na powierzchni próbkę z panelami UKŁAD – 1  
(zdjęcie autora opracowania)

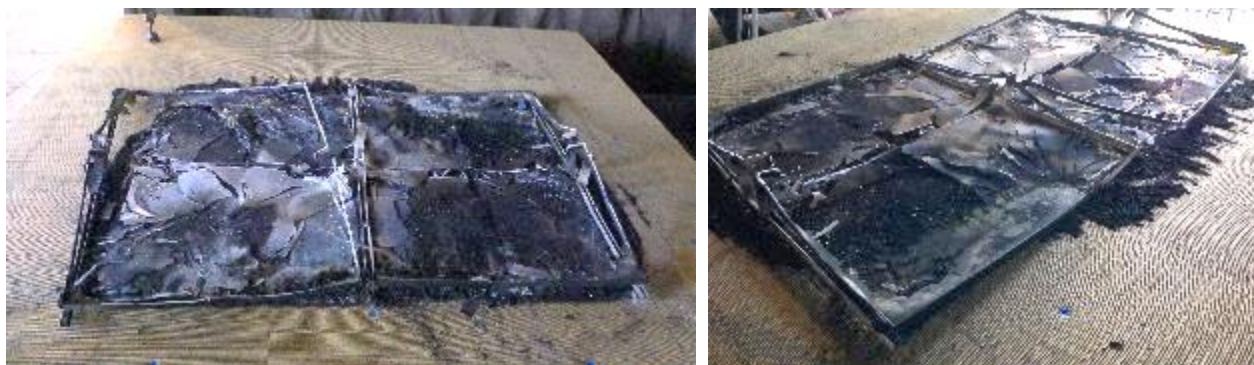
Fot. 5 Zniszczenia na powierzchni próbkę po zdjęciu membrany dachowej UKŁAD – 1  
(zdjęcie autora opracowania)

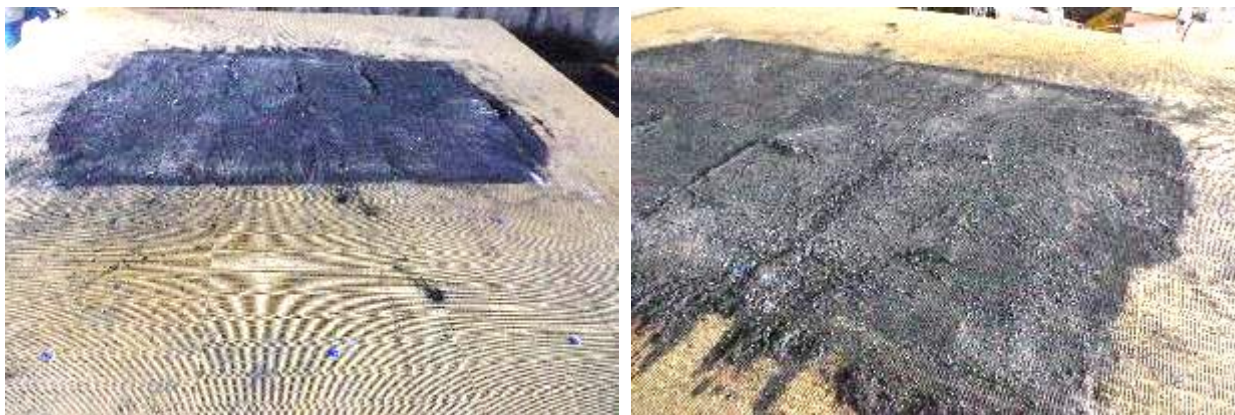
Fot. 6 Zniszczenia na powierzchni górnej warstwy płyt z wełny mineralnej po zdjęciu membrany dachowej i paneli fotowoltaicznych UKŁAD – 1  
(zdjęcie autora opracowania)

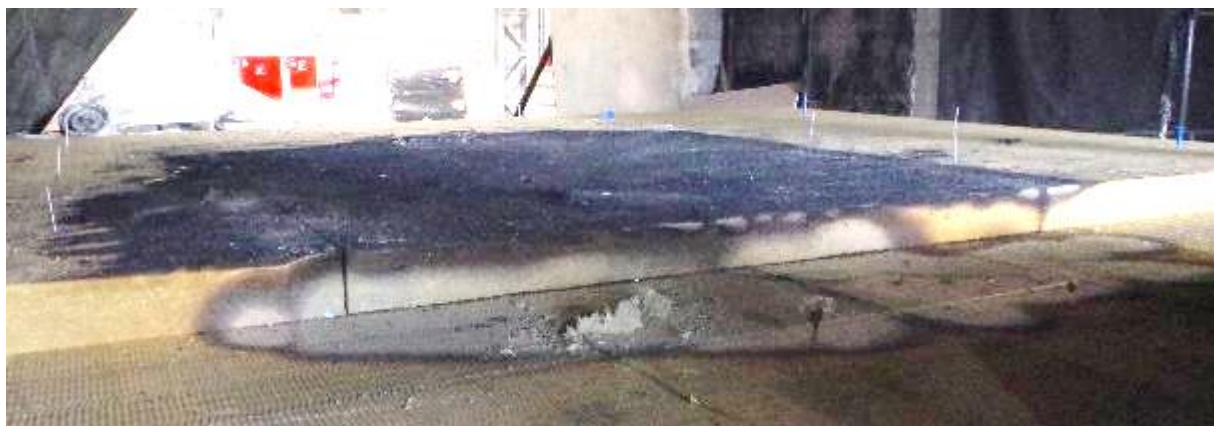
Fot. 7 Zniszczenia wewnątrz górnej warstwy płyt z wełny mineralnej UKŁAD – 1  
(zdjęcie autora opracowania)

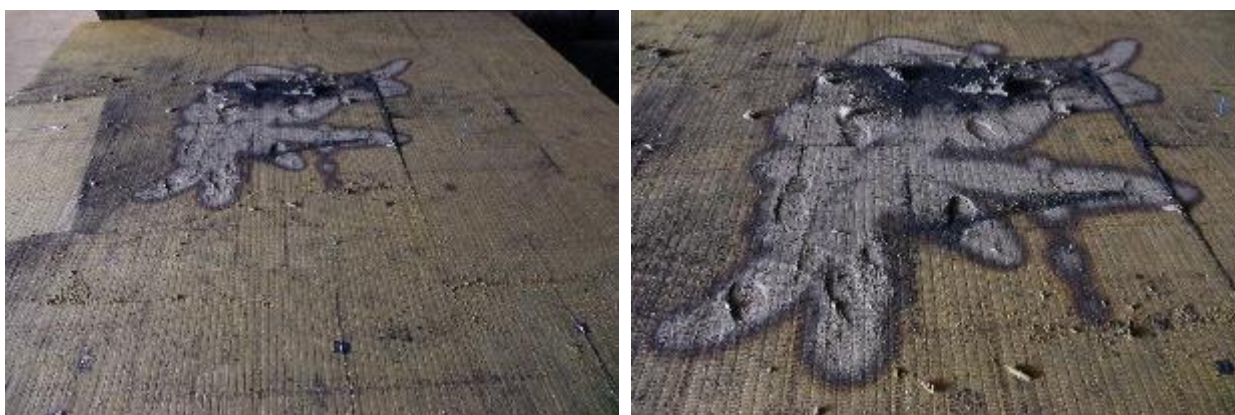
Fot. 8 Zniszczenia na powierzchni dolnej warstwy płyt z wełny mineralnej UKŁAD – 1  
(zdjęcie autora opracowania)

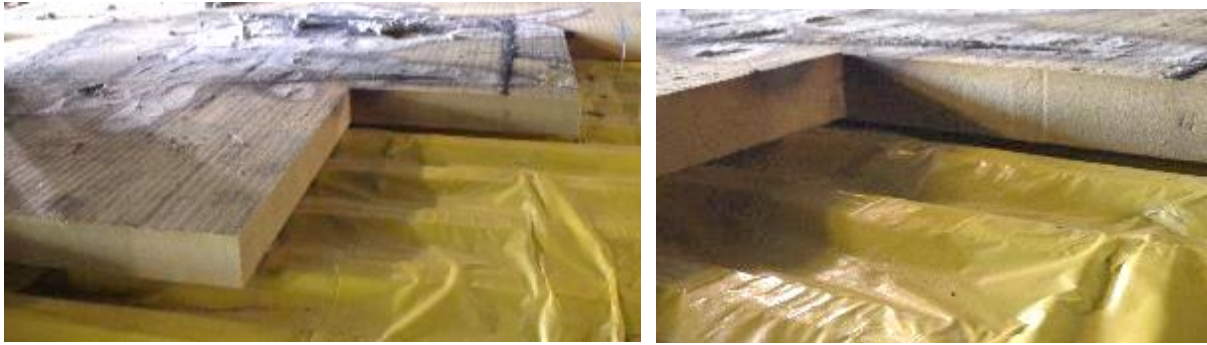
Fot. 9 Zniszczenia wewnątrz dolnej warstwy płyt z wełny mineralnej UKŁAD – 1  
(zdjęcie autora opracowania)

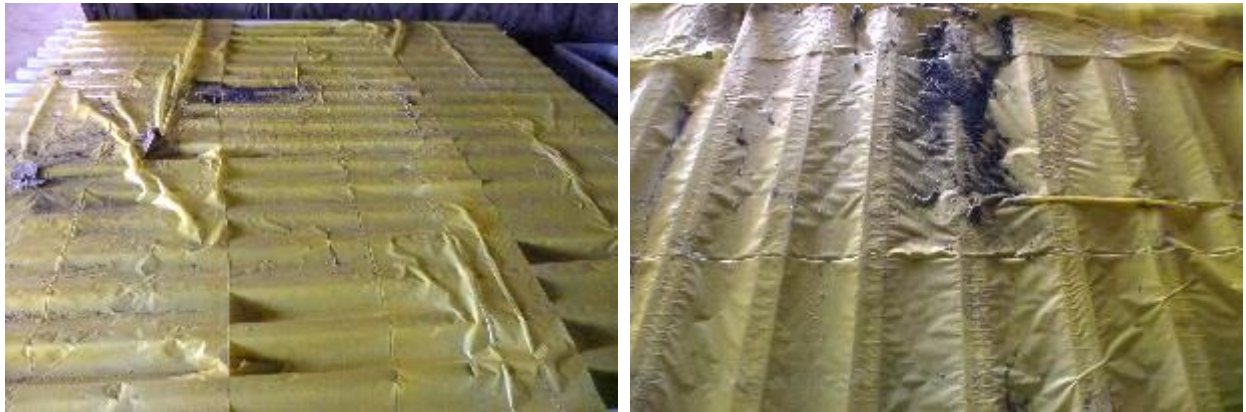
Fot. 10 Zniszczenia paroizolacji UKŁAD – 1  
(zdjęcie autora opracowania)

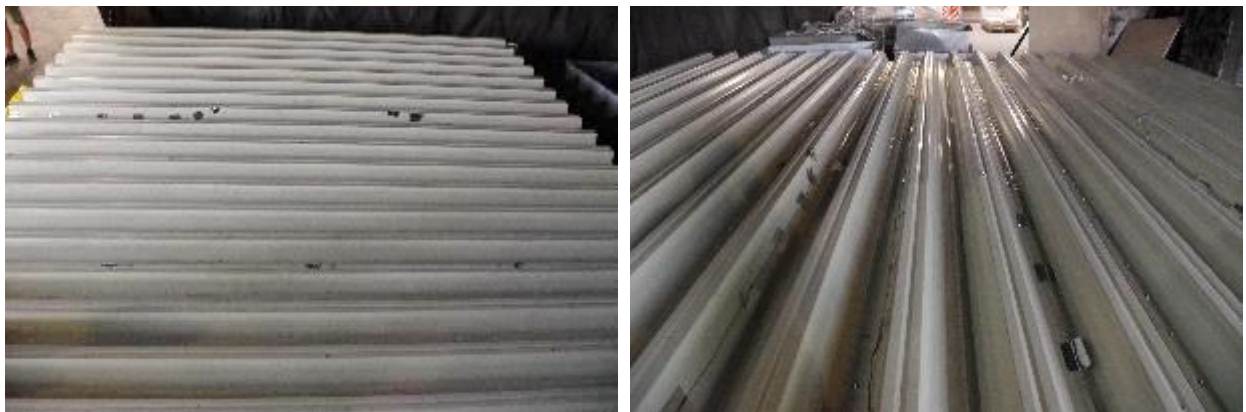
Fot. 11 Zniszczenia konstrukcji nośnej z blachy trapezowej UKŁAD – 1  
(zdjęcie autora opracowania)

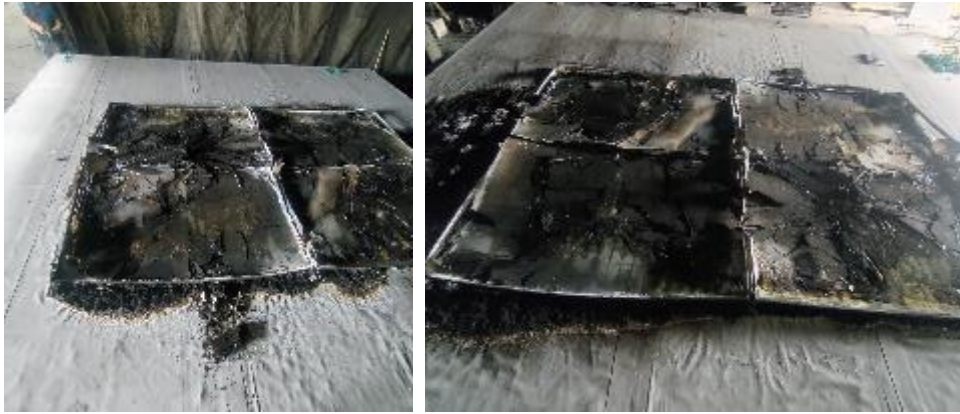
W przypadku UKŁADU 2 zniszczenia materiału izolacyjnego objęły powierzchnię pod panelami fotowoltaicznymi oraz niewielki obszar gdzie płomień wyszły poza krawędź paneli fotowoltaicznych. Było to spowodowane uchYLENIEM bramy do hali w trakcie badania i wywołanym tym podmuchem powietrza. Głębokość zniszczeń warstwy izolacyjnej w próbkę UKŁADU 2 nie przekroczyła 40 mm. Warstwa paroizolacji oraz konstrukcja nośna dachu z blachy trapezowej nie uległy zniszczeniu. Na fotografiach 12 – 16 pokazano zniszczenia dachu w UKŁADZIE 2 w poszczególnych warstwach.

Fot. 12 Zniszczenia na powierzchni próbki próbka z panelami UKŁAD – 2  
(zdjęcie autora opracowania)

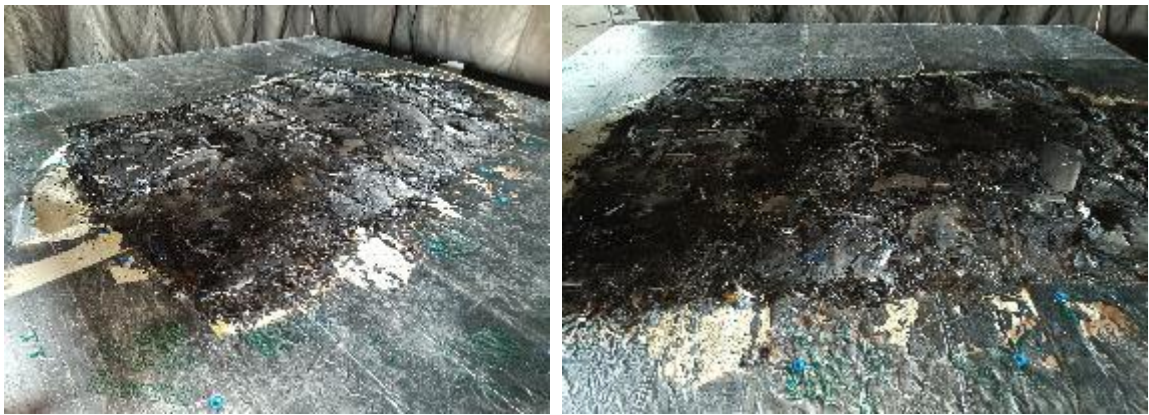
Fot. 13 Zniszczenia na powierzchni próbki po zdjęciu membrany dachowej UKŁAD – 2  
(zdjęcie autora opracowania)

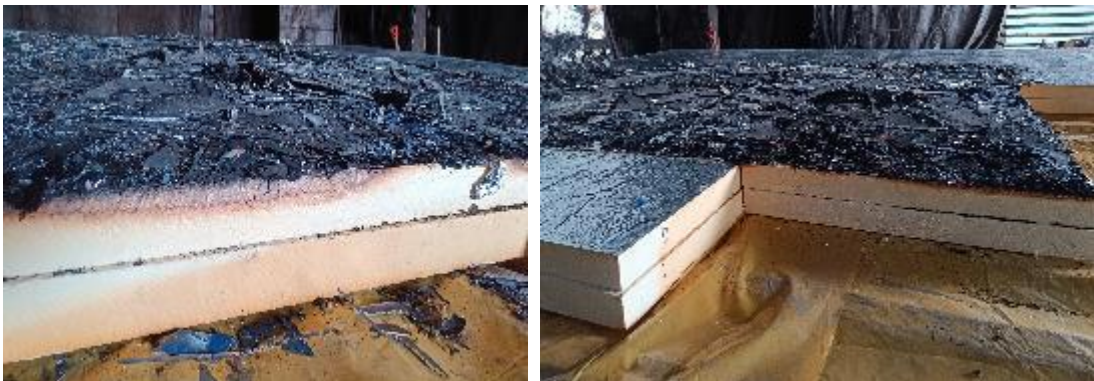
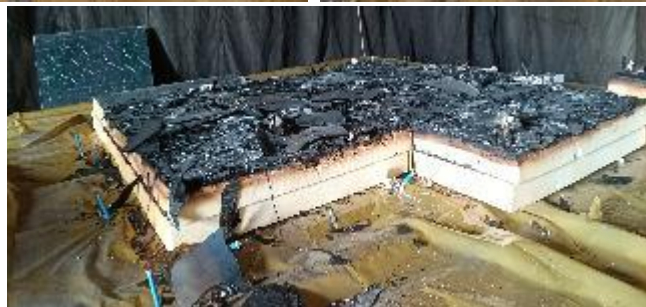
Fot. 14 Zniszczenia na wewnątrz warstwy termoizolacyjnej UKŁAD – 2  
(zdjęcie autora opracowania)

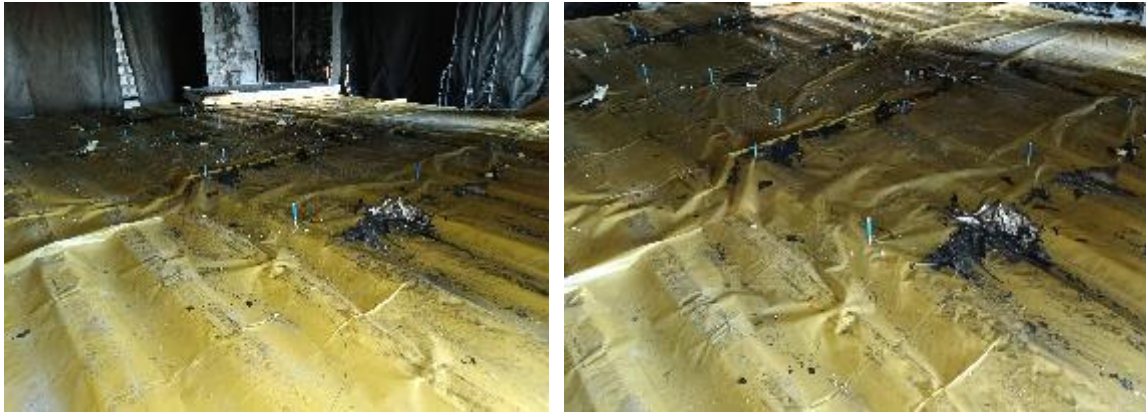
Fot. 15 Zniszczenia paroizolacji UKŁAD – 2  
(zdjęcie autora opracowania)

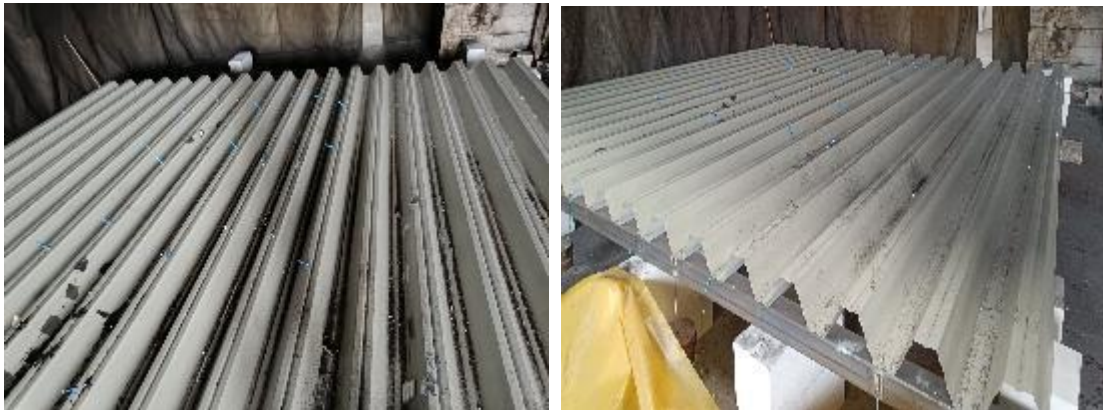
Fot. 16 Zniszczenia konstrukcji nośnej z blachy trapezowej UKŁAD – 2  
(zdjęcie autora opracowania)
