# Modernizacja obiektu zabytkowego z przekształceniem funkcji użytkowej

Głównym celem pracy inżynierskiej [1], nagrodzonej w konkursie „Na najlepszą pracę dyplomową z wykorzystaniem poliuretanów”, zorganizowanym przez Polski Związek Inżynierów i Techników Budowlanych Koło nr 4 przy Politechnice Poznańskiej oraz Polski Związek Producentów i Przetwórców Izolacji Poliuretanowych PUR i PIR „SIPUR”, było wykonanie opracowania modernizacji wraz ze zmianą funkcji użytkowej jednego z obiektów dawnego Szpitala Psychiatrycznego znajdującego się w Owińskach (województwo wielkopolskie).

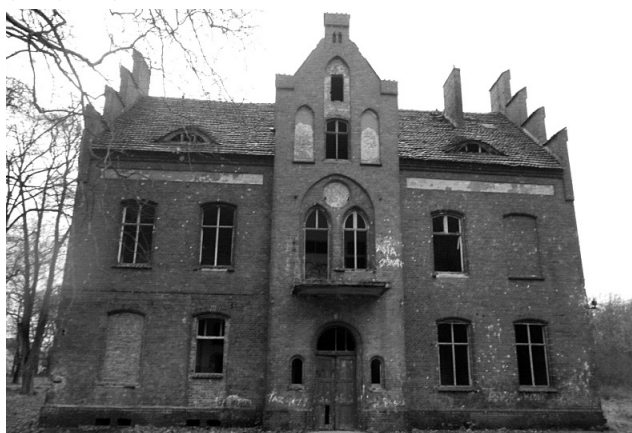
Elewacja wschodnia

Kompleks budynków szpitalnych wybudowany został w latach 70. XIX wieku przez Prusaków i jak na ówczesne standardy był bardzo nowoczesnie wyposażony. Funkcję szpitala psychiatrycznego pełnił do wybuchu II wojny światowej. Po zakończeniu okupacji obiekt przekształcono na ośrodek dla dzieci niewidomych, a następnie do 1993 r. znajdował się w nim Młodzieżowy Zakład Wychowawczy. Od tamtej pory budynek nie był użytkowany. Od 2006 r. właścicielem obiektu jest Fundacja na rzecz Ludzi Osamotnionych SREBRNE LATA (fotografia).

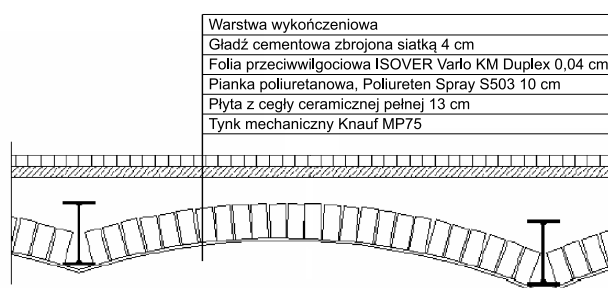
Rys. 1. Planowany przekrój stropu odcinkowego

Duża różnorodność stropów wymaga szczegółowej analizy. Żadna z przegród nie spełnia obecnie obowiązujących wymagań dotyczących maksymalnych wartości współczynników przenikania ciepła. **Strop odcinkowy nad piwnicą** wymaga różnej grubości izolacji i z tego względu zdecydowano się na zastosowanie pianki poliuretanowej nakładanej natryskowo (rysunek 1). Pozwoli to na dokładne wnikięcie materiału w każdą szczelinę oraz uniknięcie powstawania mostków cieplnych.
