Zastosowanie pianki poliuretanowej przy rewitalizacji zabytkowej wieży ciśnień w Jarocinie

The used of the polyurethane foam at revitalization antique water tower in Jarocin

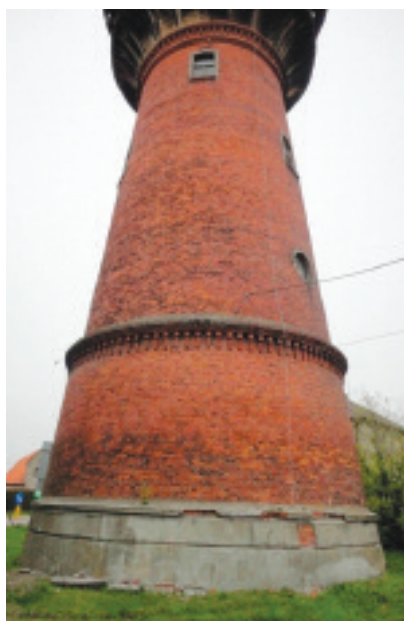
Jarocińska wieża ciśnień istnieje już 110 lat. Mimo braku remontów jej stan techniczny można określić jako zadowalający. Murowany trzon, na którym nie pojawiły się spękania, a jedynie ubytki w spoinach oraz ślady korozji biologicznej (fotografia 1) można określić jako dobry. Na konstrukcji murowanej występują nieliczne ślady wykruszenia oraz rozsądzenia lica poszczególnych cegieł przez zamarzającą wodę. Wewnątrz widoczne jest znaczne za-

wilgocenie murów, co jest wynikiem nieużytkowania i braku wietrzenia obiektu. Występuje również kilka rys w nadprożach okien. W nieco gorszym stanie jest cokół z zaprawy cementowej, na którym widoczne są ubytki i spękania oraz odspojenia od murowanej warstwy trzonu wieży (fotografia 1).

Fot. 1. Murowany trzon wieży ciśnień
Photo 1. The core of brick water tower

- **etap IV** – naprawa i konserwacja trzonu murowanego; należy oczyścić

powierzchnię muru, uzupełnić brakujące fragmenty spoin oraz zastosować impregnację chroniącą przed działaniem warunków atmosferycznych. Następnie należy przystąpić do naprawy cokołu (oczyszczenie powierzchni, usunięcie odspojonych fragmentów oraz odtworzenie cokołu zgodnie ze stanem pierwotnym);
