## **OPINIA TECHNICZNA**

**Dotycząca badań i oceny stopnia rozprzestrzeniania ognia układów dachowych z instalacją fotowoltaiczną w warunkach pożaru**

NUMER: 01416/24/Z00NZP

Tytuł pracy:      Opinia techniczna dotycząca oceny w zakresie stopnia rozprzestrzeniania ognia układów dachowych z instalacją fotowoltaiczną w warunkach pożaru

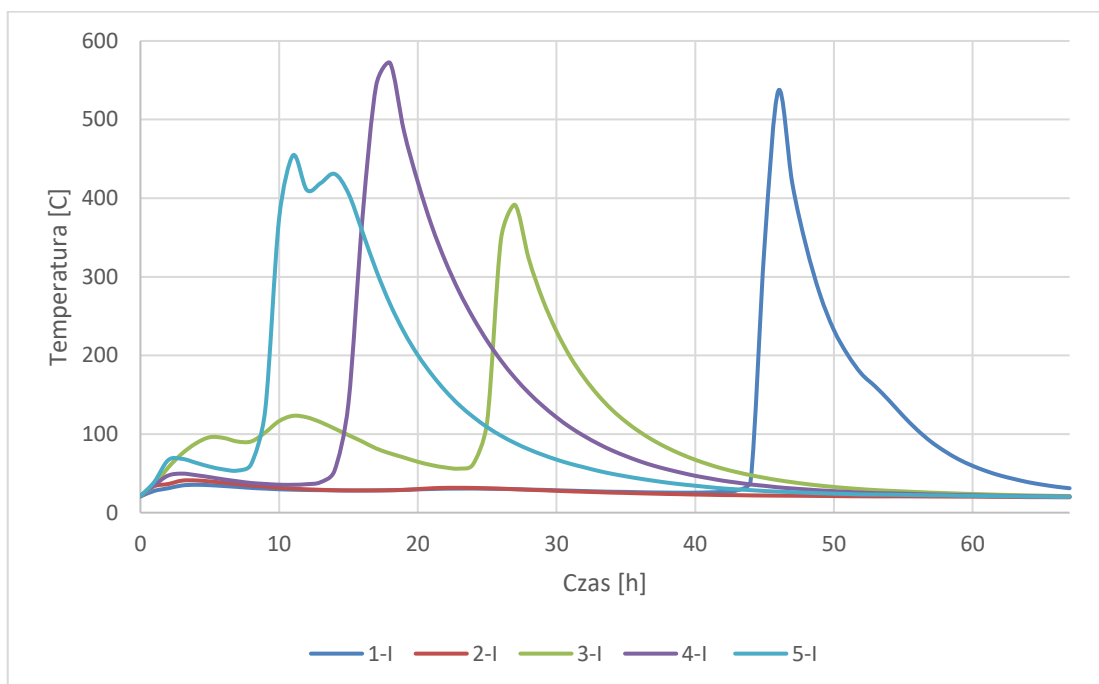
Rys. 10 Przebieg temperatury w połowie grubości izolacji pod panelami fotowoltaicznymi – UKŁAD1

Tablica 7 Maksymalne wartości temperatur w całym okresie pomiaru

Oznaczenie termoelementu	Wartość maksymalna [°C]	Czas wystąpienia [hh:mm:ss]
1-I	574,68	21:19:42
2-I	41,2	03:21:29
3-I	413,35	02:32:39
4-I	646,19	17:41:17
5-I	457,1	10:45:58

W przypadku UKŁADU 1 badanie finalnie zakończono także po upływie 3 dni. W tym czasie wszystkie mierzone temperatury spadły do temperatury otoczenia. Początkowo mierzone temperatury były na takim poziomie jak w przypadku UKŁADU 2 ale po zgaśnięciu płomieni niektóre z termopar umieszczonych w termoizolacji notowały wzrosty nawet do wartości przekraczających 600 stopni (maksymalna 646,197 st.), zaś na powierzchni blachy zanotowano również wzrost tych wartości do poziomu blisko 60 stopni (maksymalnie 58,7 st.). Poza obszarem paneli fotowoltaicznych temperatury nie przekroczyły temperatury otoczenia podobnie jak w przypadku UKŁADU 2. Maksymalna głębokość oddziaływania (do wewnątrz próbki) wyniosła ok. 170 mm. Wysokie wartości temperatury mierzone w obszarze pod panelami fotowoltaicznymi mogą świadczyć o procesie tlenia przebiegającym wewnątrz termoizolacji UKŁADU 1. Świadczą o tym również zniszczenia w materiale termoizolacji w tym miejscu. Wzrost temperatury na powierzchni blachy trapezowej w przypadku UKŁADU 1 może świadczyć o przepływie gorących gazów w trakcie badania w profilowaniu blachy niemniej jednak należy zwrócić uwagę iż wzrosty te są obserwowane już po wygaśnięciu płomieni mniej więcej w połowie całego czasu rejestracji temperatur. Potwierdza to, iż proces tlenia sięgnął dolnej warstwy termoizolacji i na skutek promieniowania podniósł temperaturę wskazywaną przez termopary umieszczone na blasze trapezowej. Proces tlenia nie osiągnął dolnej powierzchni termoizolacji (stykającej się z folią paroizolacyjną) o czym świadczy nie zniszczona warstwa folii paroizolacyjnej.

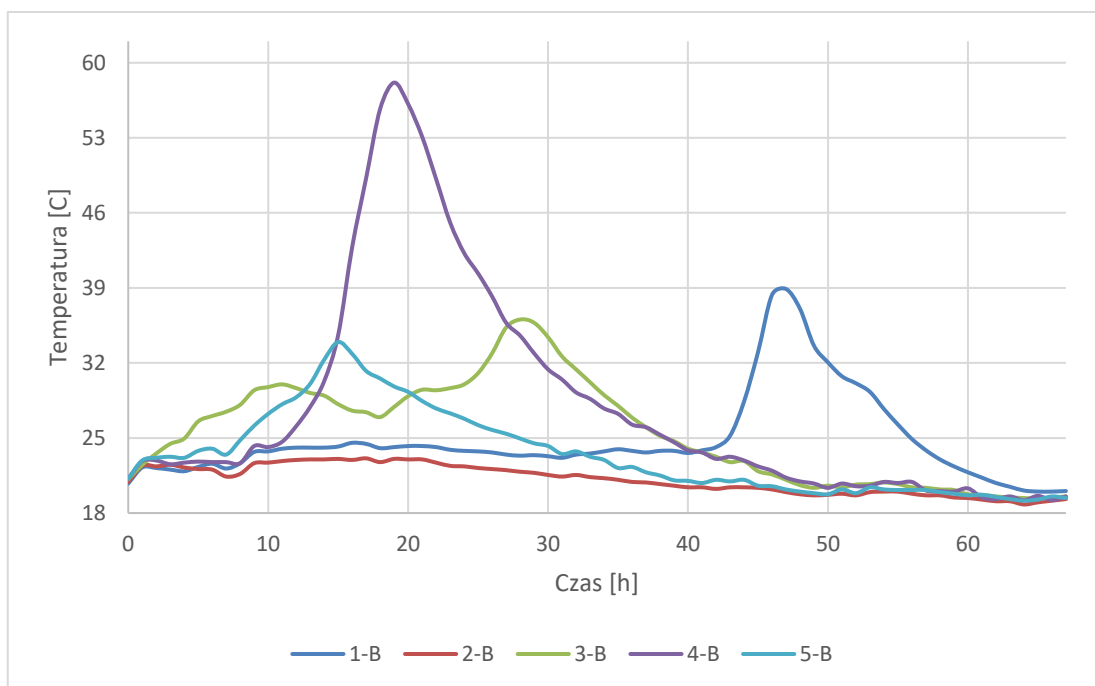
Rys. 11 Przebieg temperatury na powierzchni blachy pod panelami fotowoltaicznymi – UKŁAD1

Tablica 8 Maksymalne wartości temperatur w całym okresie pomiaru

Oznaczenie termoelementu	Wartość maksymalna [°C]	Czas wystąpienia [hh:mm:ss]
1-B	39,45	22:22:18
2-B	23,35	00:17:40
3-B	36,35	04:09:00
4-B	58,7	19:08:19
5-B	34,25	14:57:43

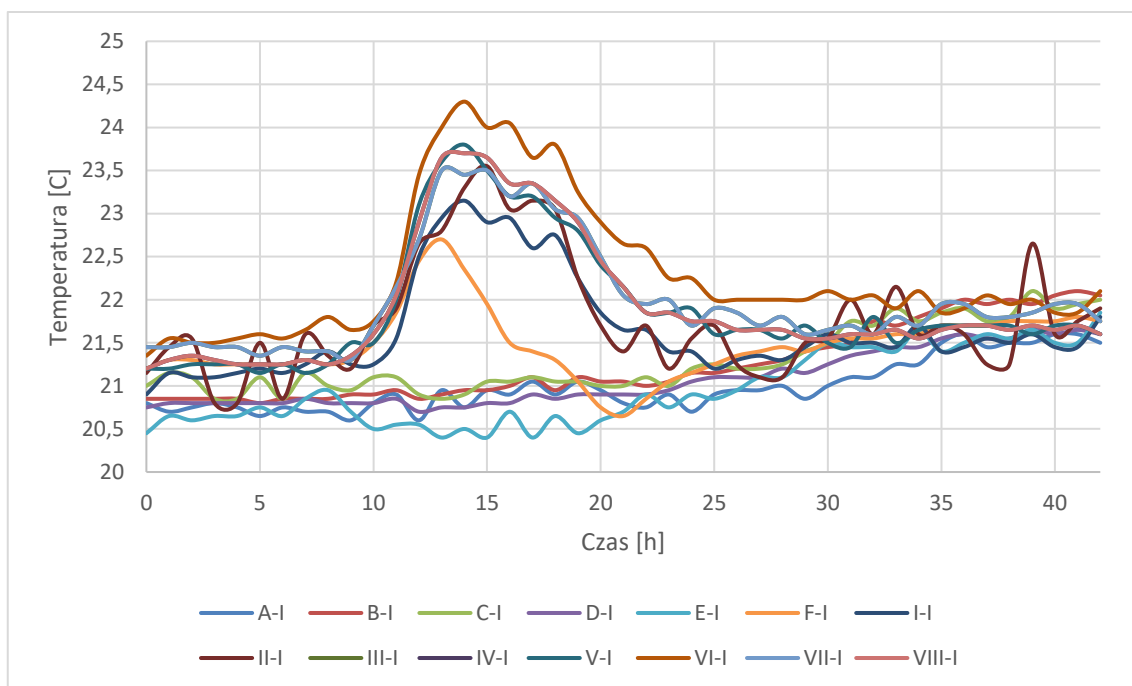
Rys. 12 Przebieg temperatury w połowie grubości izolacji poza obszarem paneli fotowoltaicznych  
UKŁAD1

Tablica 9 Maksymalne wartości temperatur w całym okresie pomiaru

Oznaczenie termoelementu	Wartość maksymalna [°C]	Czas wystąpienia [hh:mm:ss]
A-I	23,2	04:07:07
B-I	25,05	04:03:03
C-I	23,7	04:07:20
D-I	23,0	03:43:16
E-I	23,4	04:08:41
F-I	23,1	04:21:49
I-I	23,3	00:13:45
II-I	25,75	06:34:45
III-I	23,65	00:13:11
IV-I	23,8	00:13:17
V-I	23,8	00:13:55
VI-I	24,5	00:13:45
VII-I	23,65	00:13:11
VIII-I	23,8	00:13:17

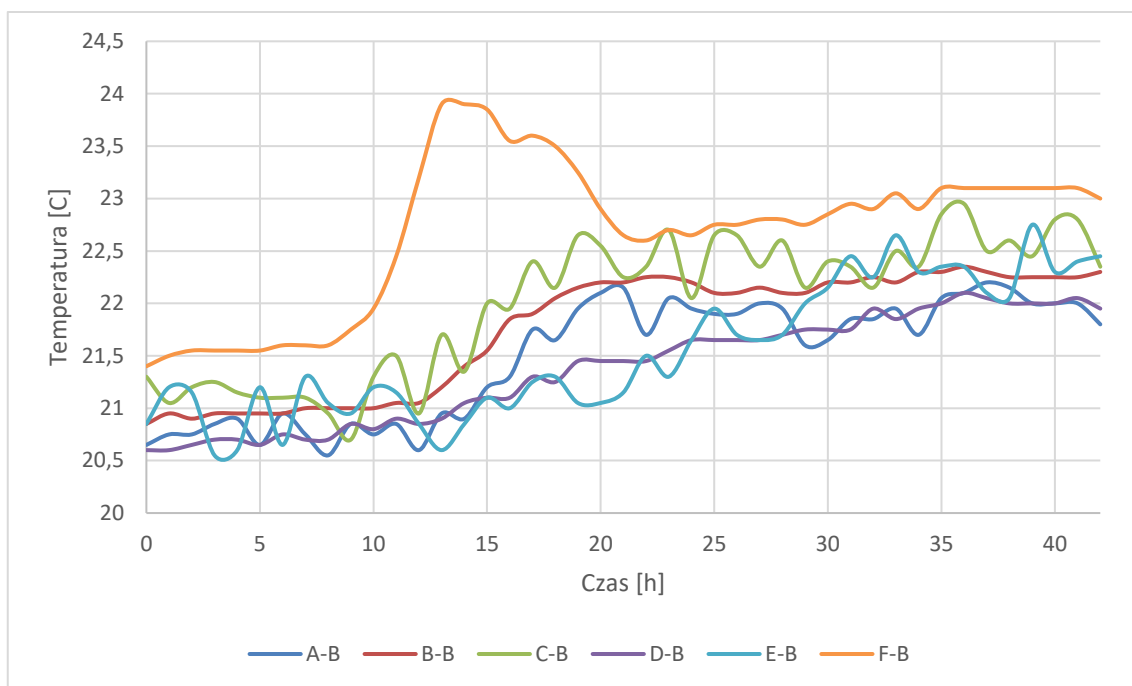
Rys. 13 Przebieg temperatury na powierzchni blachy trapezowej poza obszarem paneli fotowoltaicznych – UKŁAD1

Tablica 10 Maksymalne wartości temperatur w całym okresie pomiaru

Oznaczenie termoelementu	Wartość maksymalna [°C]	Czas wystąpienia [hh:mm:ss]
A-B	22,6	01:07:53
B-B	22,65	01:05:06
C-B	23,2	01:01:23
D-B	22,2	01:09:34
E-B	22,85	00:46:20
F-B	24,05	00:13:20

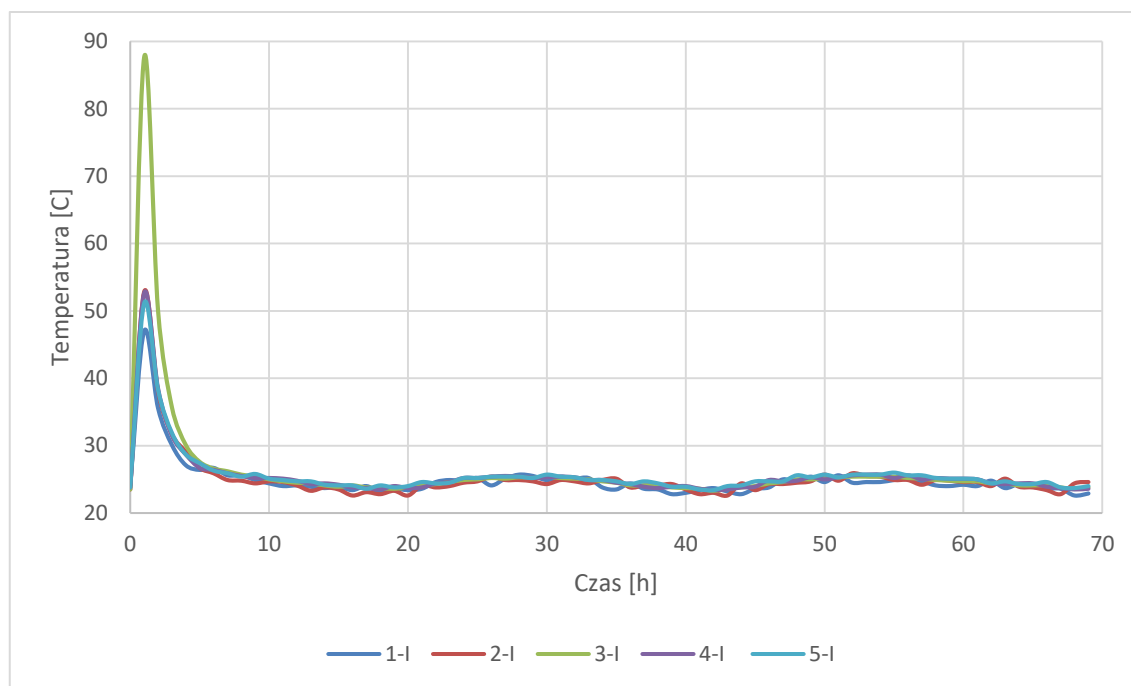
Rys. 14 Przebieg temperatury w połowie grubości izolacji pod panelami fotowoltaicznymi – UKŁAD2

Tablica 11 Maksymalne wartości temperatur w całym okresie pomiaru

Oznaczenie termoelementu	Wartość maksymalna [°C]	Czas wystąpienia [hh:mm:ss]
1-I	65,8	00:54:55
2-I	67,5	01:01:15
3-I	126,4	01:13:51
4-I	70,9	00:59:03
5-I	67,6	01:00:17

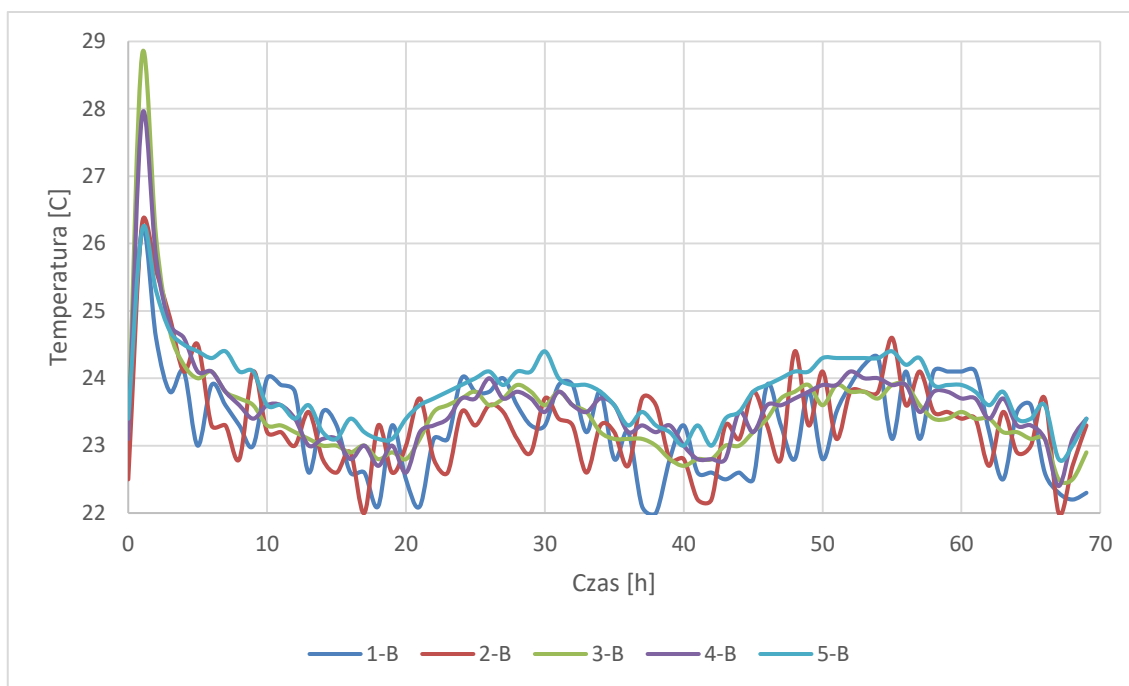
Rys. 15 Przebieg temperatury na powierzchni blachy pod panelami fotowoltaicznymi – UKŁAD2

Tablica 12 Maksymalne wartości temperatur w całym okresie pomiaru

Oznaczenie termoelementu	Wartość maksymalna [°C]	Czas wystąpienia [hh:mm:ss]
1-B	28,7	01:16:31
2-B	27,5	01:13:30
3-B	30,3	01:30:19
4-B	29,5	01:17:54
5-B	27,5	01:17:10

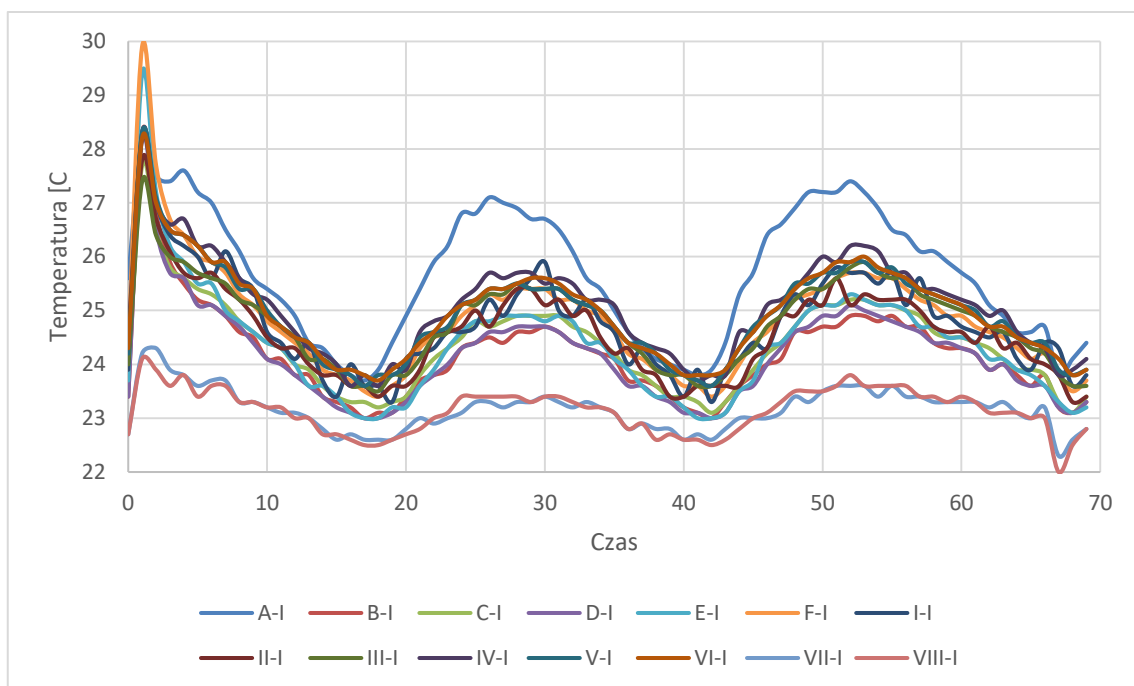
Rys. 16 Przebieg temperatury w połowie grubości izolacji poza obszarem paneli fotowoltaicznych – UKŁAD2

Tablica 12 Maksymalne wartości temperatur w całym okresie pomiaru

Oznaczenie termoelementu	Wartość maksymalna [°C]	Czas wystąpienia [hh:mm:ss]
A-I	57,2	00:18:15
B-I	30,4	00:52:56
C-I	29,4	00:54:25
D-I	30,1	00:54:33
E-I	32,4	00:52:15
F-I	33,5	00:51:32
I-I	29,6	00:53:59
II-I	29,1	00:54:53
III-I	28,4	00:54:46
IV-I	29,4	00:52:02
V-I	29,8	00:53:02
VI-I	29,3	00:53:03
VII-I	25,7	00:47:46
VIII-I	25,4	00:48:35

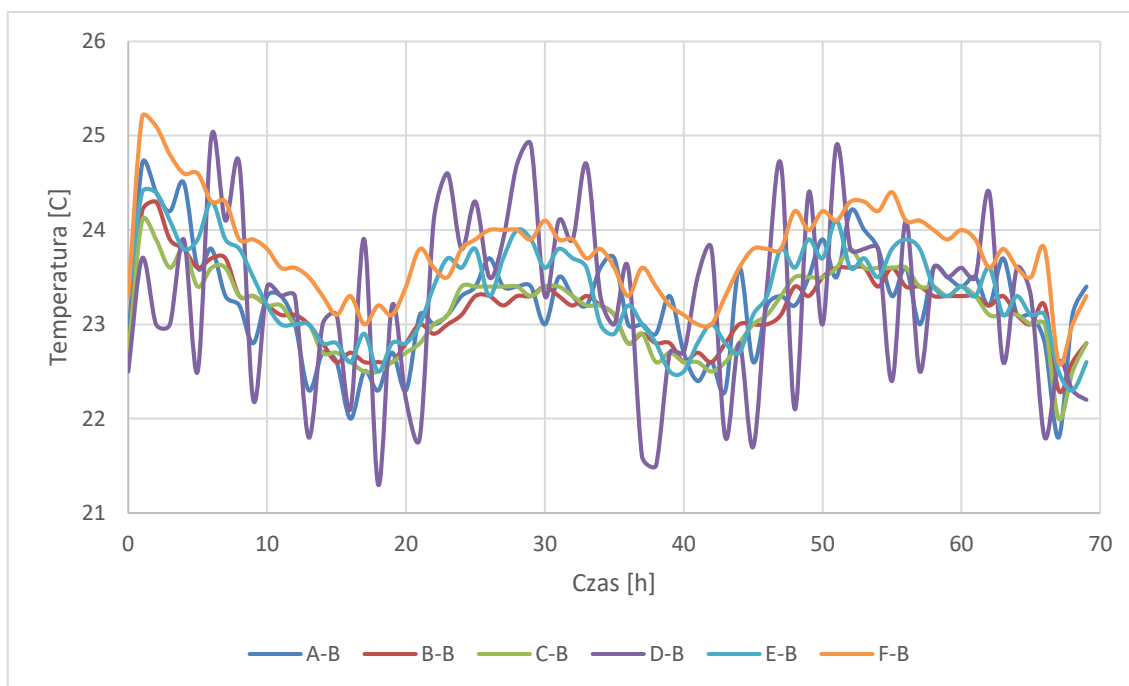
Rys. 17 Przebieg temperatury na powierzchni blachy trapezowej poza obszarem paneli fotowoltaicznych – UKŁAD2

Tablica 13 Maksymalne wartości temperatur w całym okresie pomiaru
