# Projekt modernizacji i rozbudowy budynku mieszkalnego do standardu NF40

*Project of modernization and extension of residential building to standard NF40*

DOI: 10.15199/33.2018.01.09

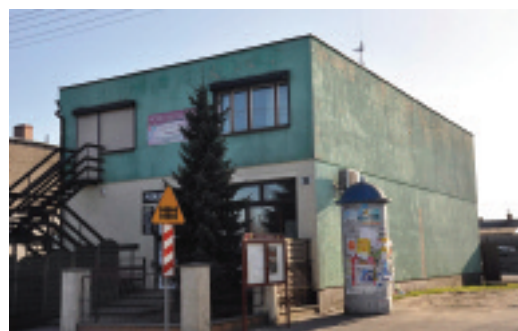
**Widok budynku od strony północnej**  
*View of the building from the north*

osiemdziesiątych XX wieku zgodnie z ówczesnymi wymaganiami (norma cieplna [3]). Jest częściowo podpiwniczony oraz ma trzy kondygnacje nadziemne – parter, półpiętro i piętro (fotografia). Piętro stanowi część mieszkalną, natomiast niższe kondygnacje wykorzystano na cele usługowe. Nie zachowała się żadna dokumentacja projektowa obiektu. Podstawowa charakterystyka: wysokość budynku – 7,04 m; powierzchnia zabudowy – 188,23 m<sup>2</sup>; powierzchnia użytkowa – 306,65 m<sup>2</sup>; kubatura – 831,25 m<sup>3</sup>.
